**Das
sächsische Bauernhaus
in Siebenbürgen**

**Was wie machen an alten Häusern?
Ein Leitfaden zur altbaugerechten Instandsetzung**

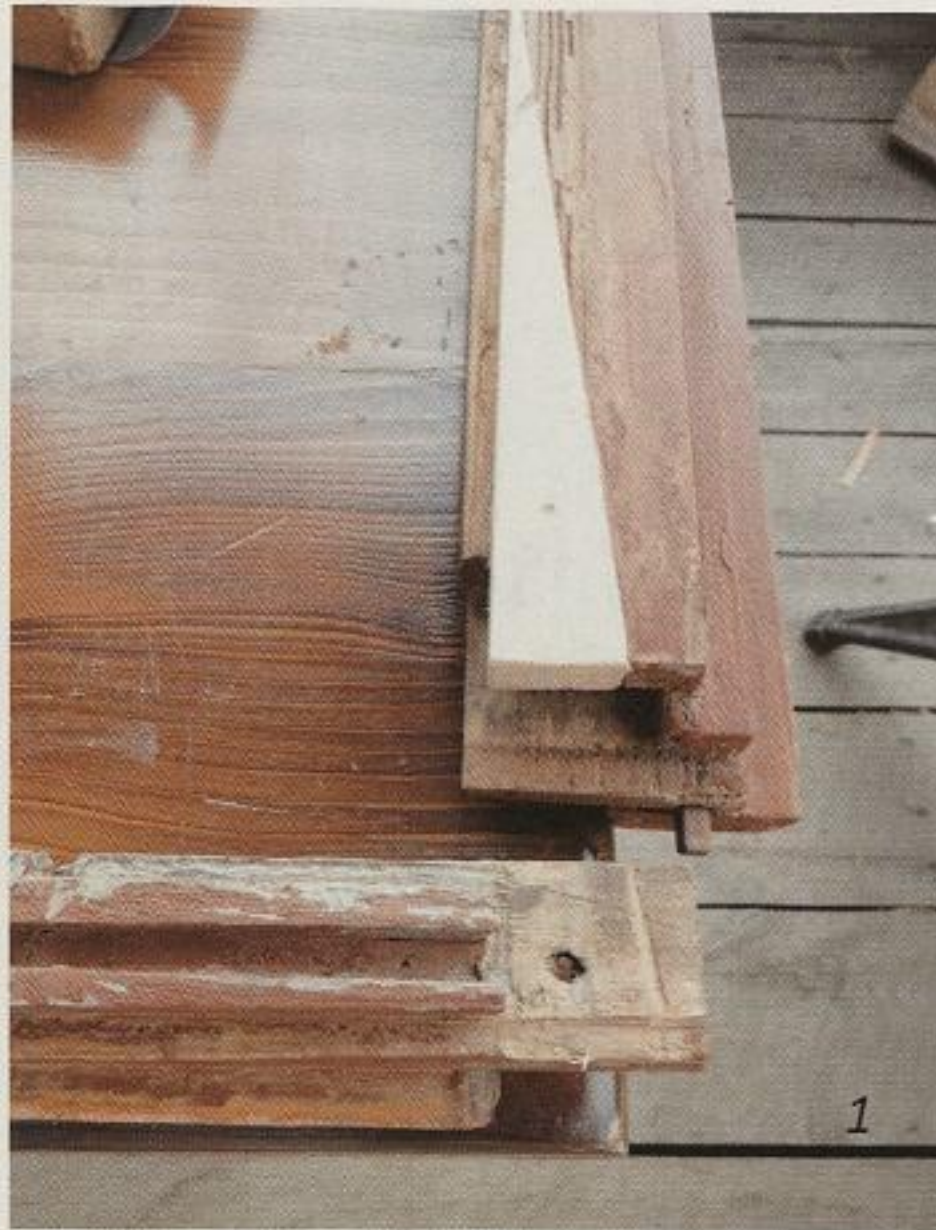
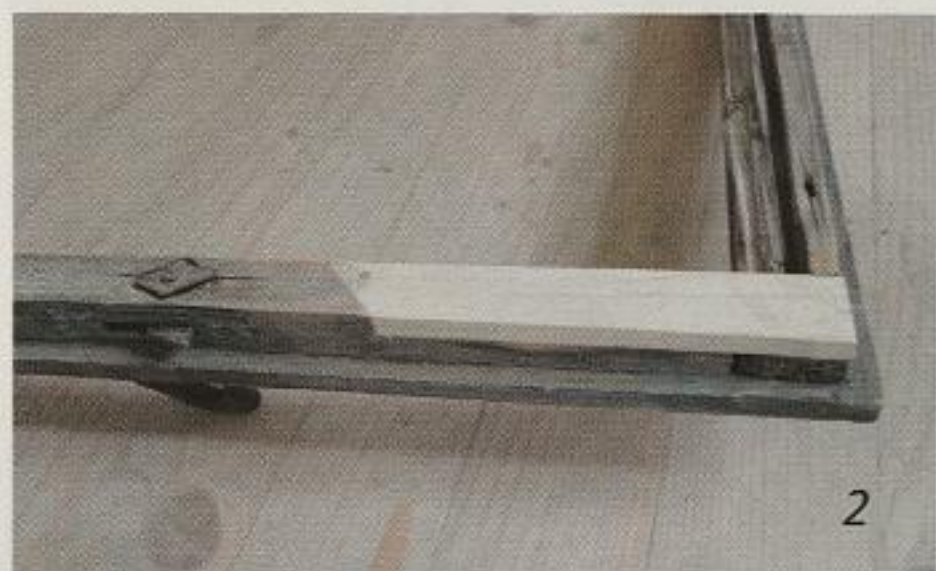
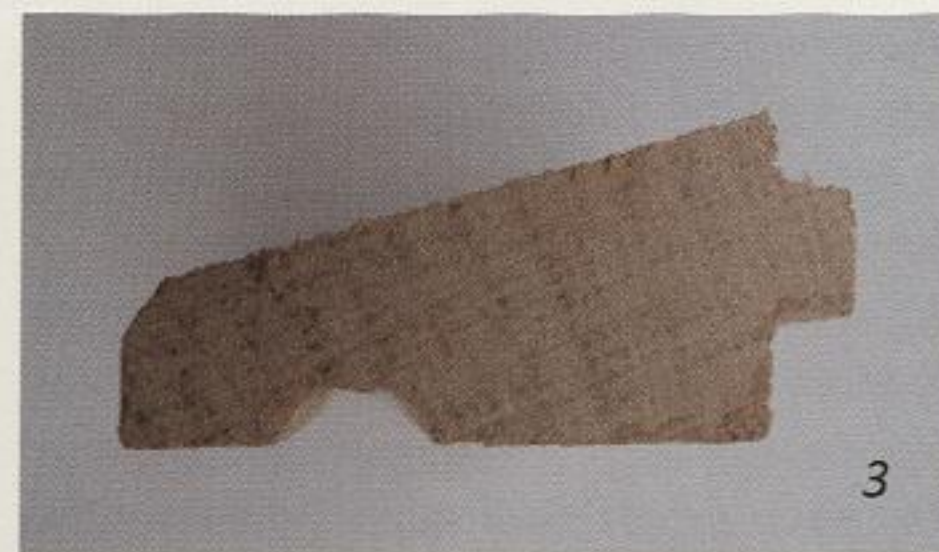
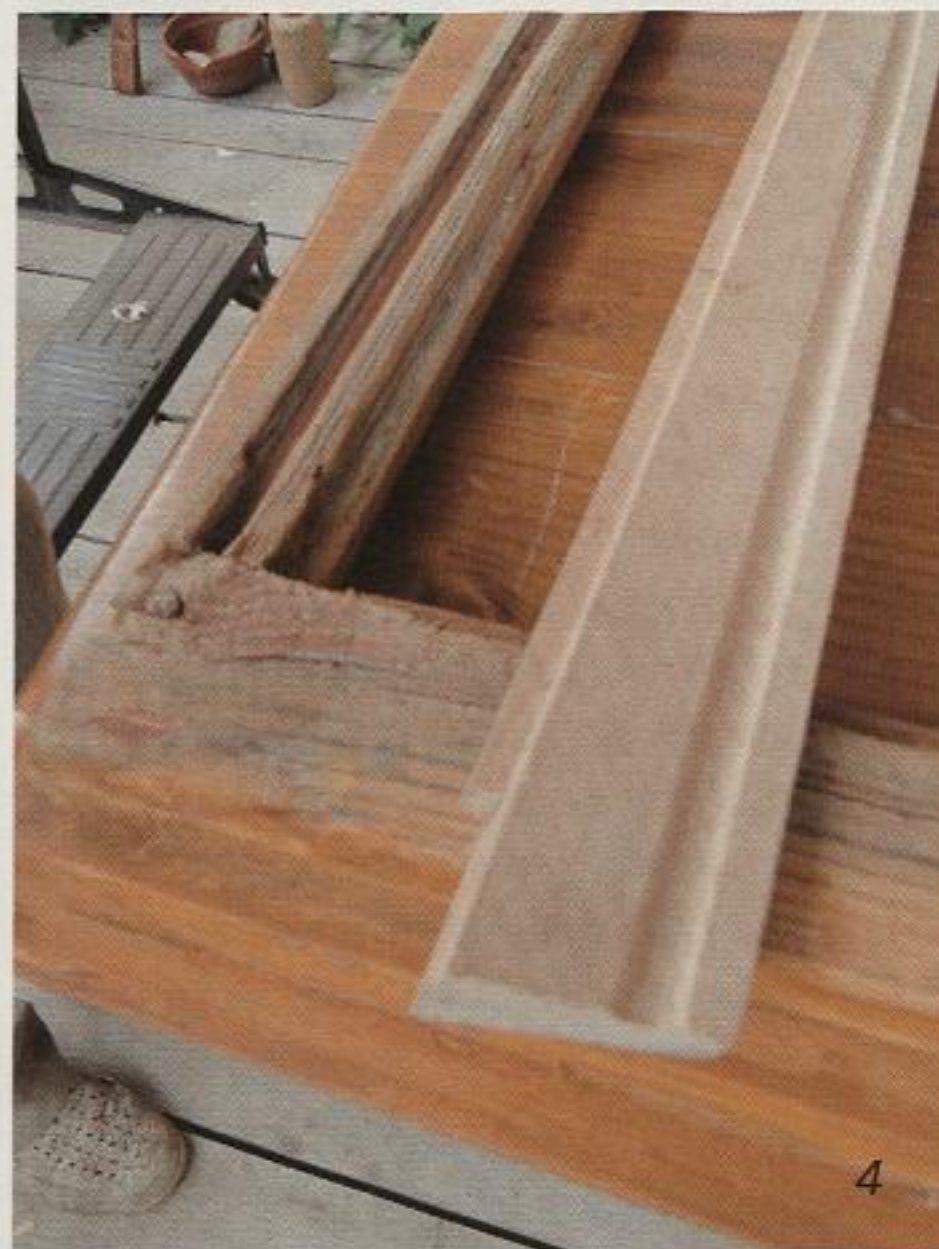
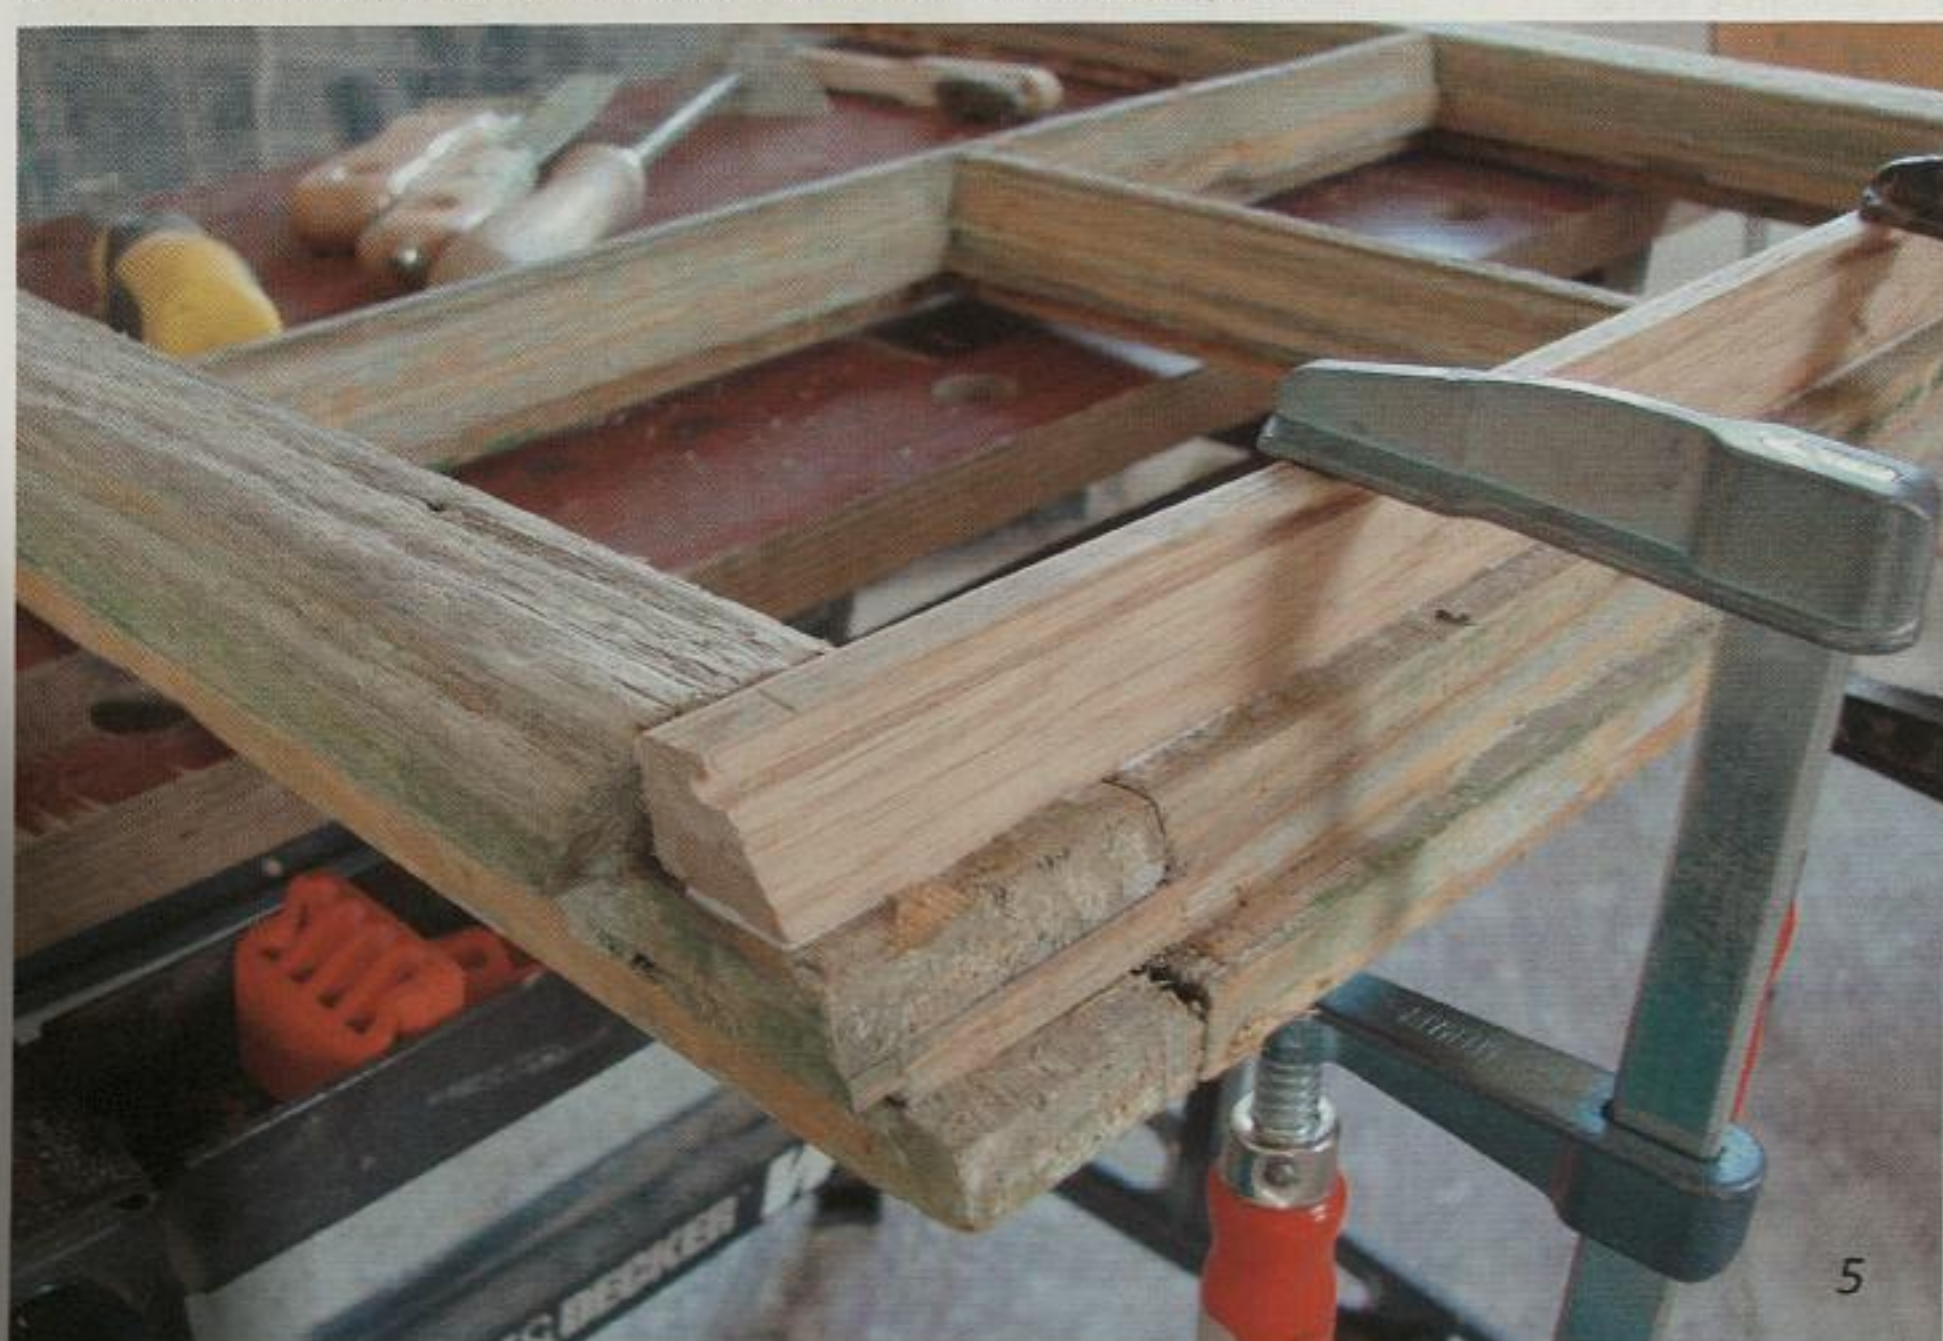
Fotos Seite 116.

- 1.+2. Holzreparaturen sollen mit der gleichen Holzart und der gleichen Feuchte vorgenommen werden. Die Reparaturstücke sollen sich auf die schadhaften Stellen beschränken und in schrägen Anschnitten an die alten Hölzer gefügt werden, weil nur so eine dauerhafte Verleimung möglich ist.
3. Neues Wetterschenkelprofil nach Befund aus Eichenholz, jedoch mit etwas ausgeprägterer Abtropfnut (gem Abb. 121.1. links) Es ist vorteilhaft, den Wetterschenkel mit einer Feder auszubilden, die in eine Nut des Rahmenholzes eingeleimt wird, weil diese Verbindung passgenauer, dauerhafter und dichter wird.
4. Die Feder ist abgesetzt und der Wetterschenkel zum Verleimen vorbereitet.
5. Verleimen des Wetterschenkels mit dem Rahmenholz.

- Ausbrüche, größere Fehlstellen oder verrottete Teile von Rahmen können mit einem Ersatzstück ergänzt werden. Bei diesen Reparaturen muss man darauf achten, dass die Schultern, die Stöße der zu verbindenden Hölzer niemals senkrecht zur Faser geschnitten werden, sondern immer in einem Winkel von mind. 30°, besser 45°. Durch den keilförmigen Zuschnitt der Ersatzhölzer lässt sich auch eine stramme, passgenaue Stoßverbindung herstellen. Eine ebene, fugenlose und passgenaue Verbindungsfläche ist Voraussetzung für eine stabile Verleimung. Die Ersatzhölzer sollen etwas di-

- Das Gleiche gilt auch für Reparaturen des gesamten Rahmenprofils, wenn z.B. senkrechte Rahmenhölzer „angeschuht“ werden. Die Reparaturverbindung wird dann mit Überblattung oder Schlitz und Zapfen hergestellt. In jedem Fall müssen die Schultern schräg eingeschnitten und sollten auf der Außenseite auch schräg unterschritten werden.

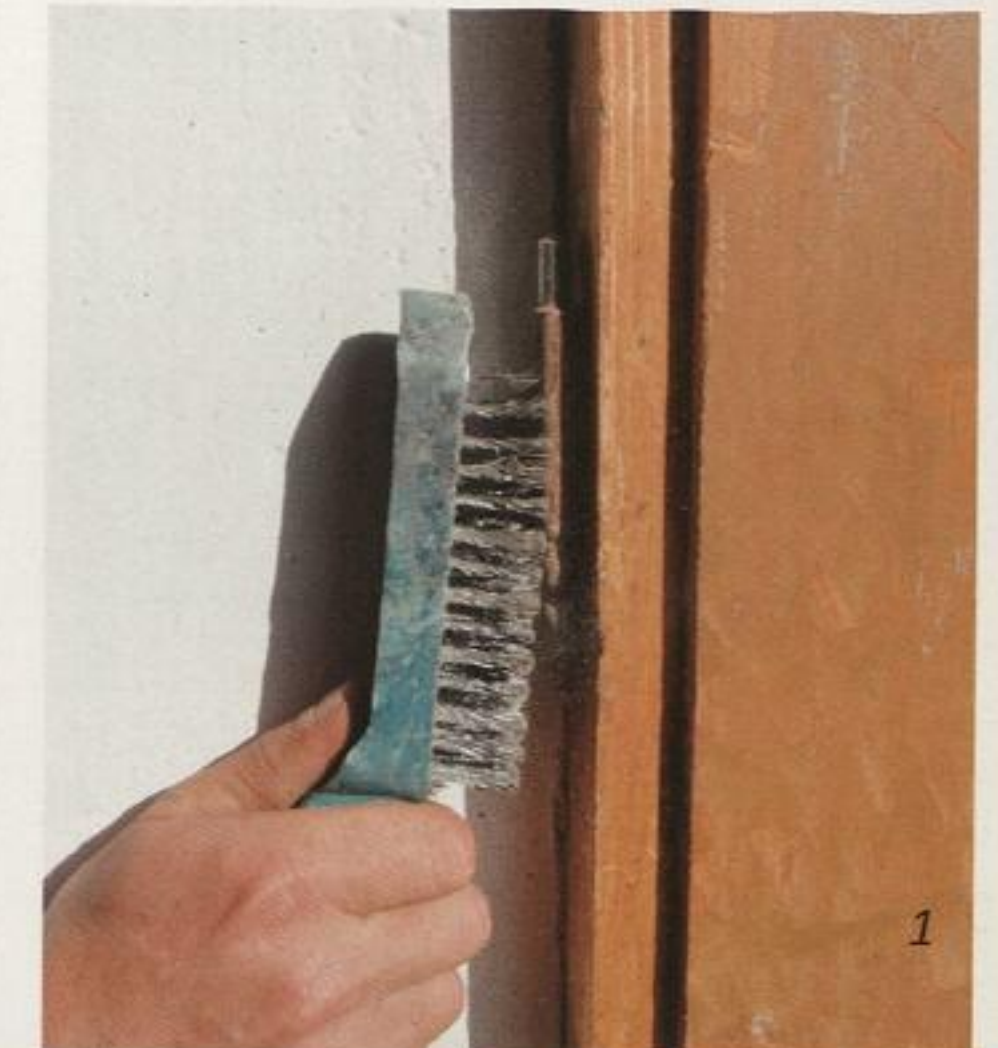
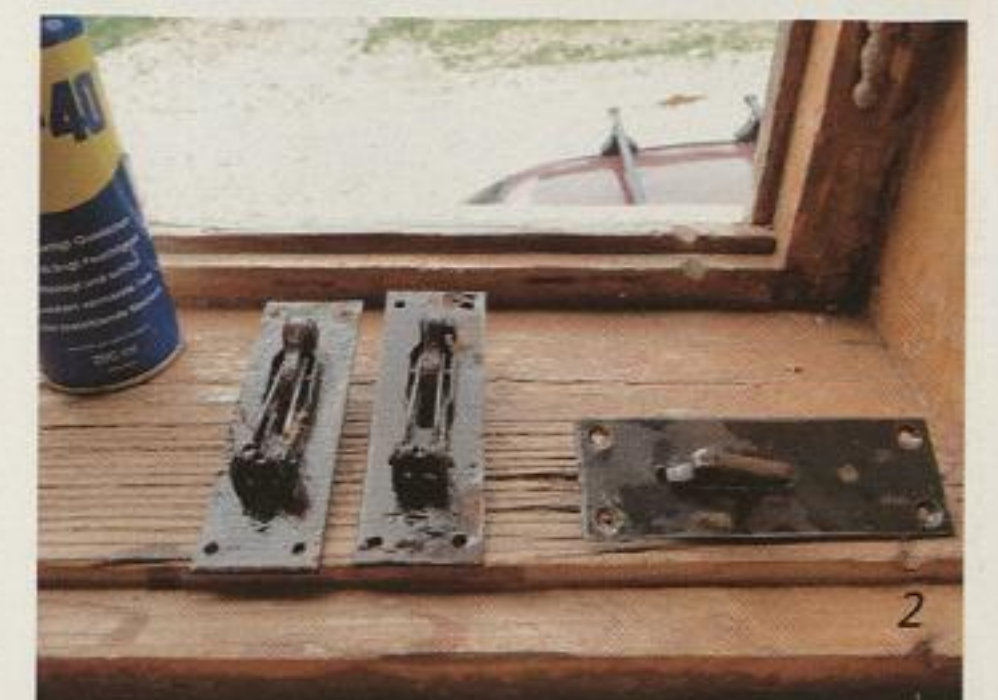
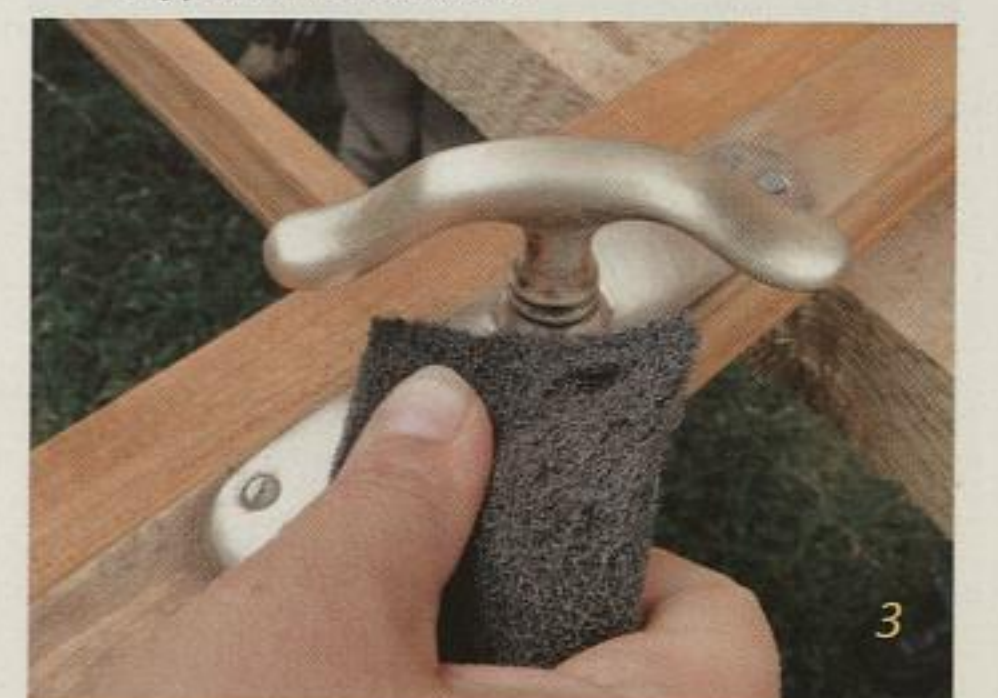
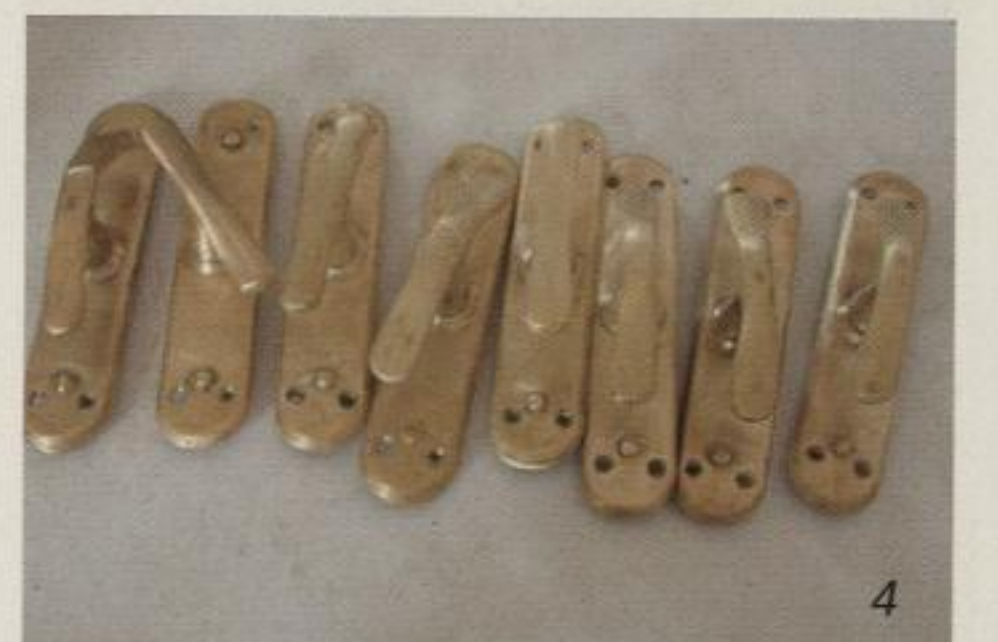
Fotos Seite 117.

- 1.+2. Auch Beschläge aus Metall müssen von Farbschichten befreit und mit Drahtbürsten gründlich gereinigt werden. Bewegliche Teile müssen gangbar gemacht und geölt werden.
- 3.+4. Zierbeschläge aus Messing sollen nicht mit Farbschichten überstrichen werden, sondern sichtbar bleiben. Sie können mit einem Polierpad wie neu aufpoliert werden.

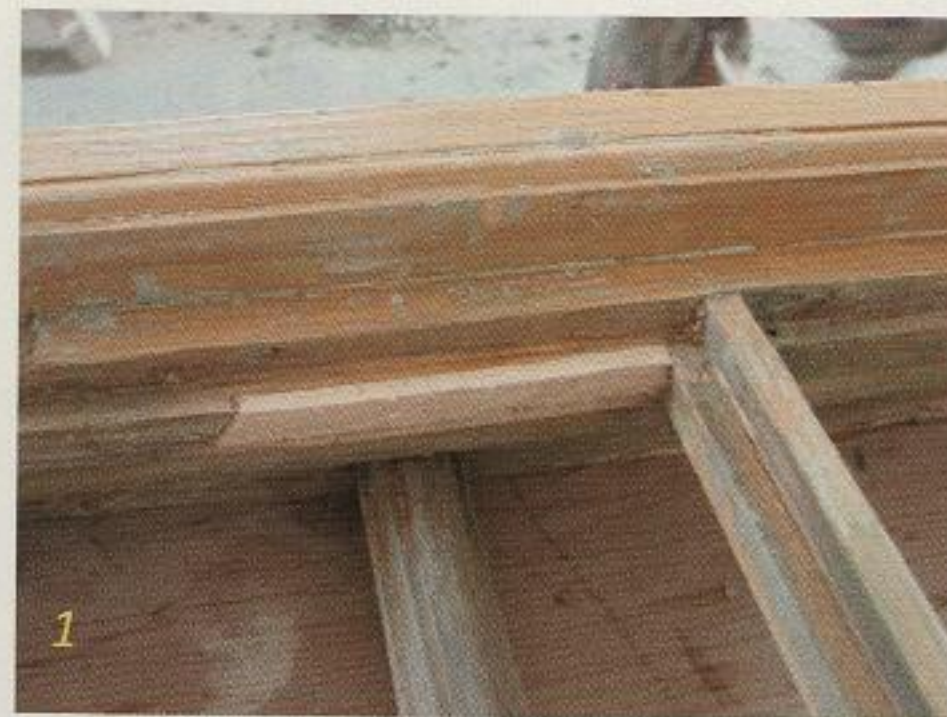
1. Reparierter und für die Verglasung vorbereiteter Rahmen. Auch im Falz ist ein Reparaturholz eingeleimt worden.

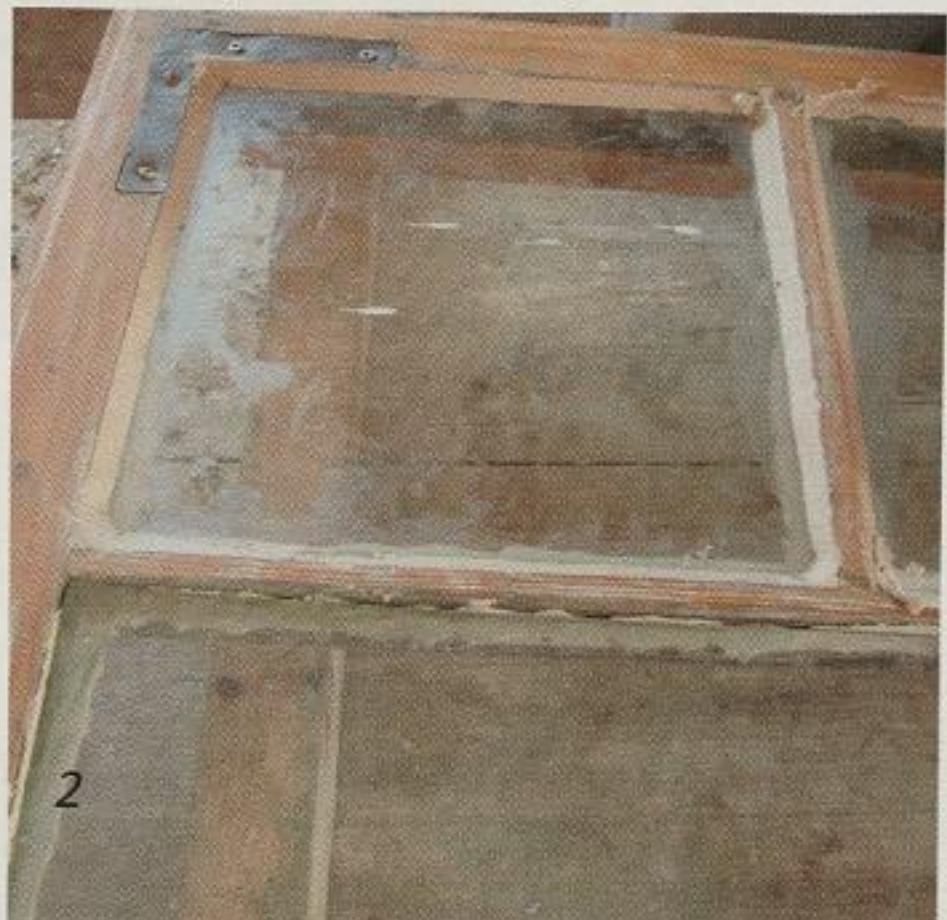
2. Eindrücken der Glastafel in die Kittvorlage im Falz.

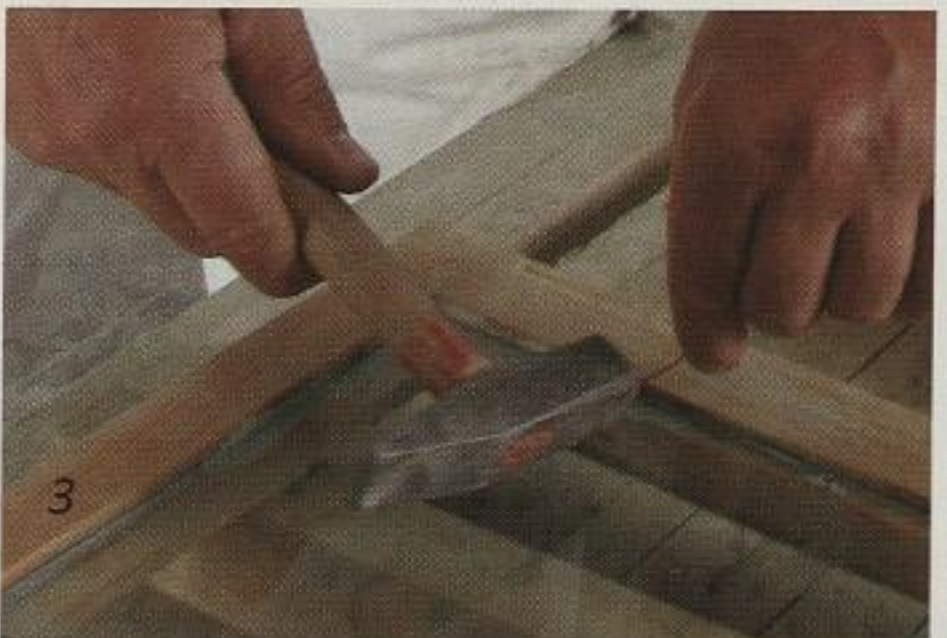
3. Fixieren des Glases mit Glaserdraht.

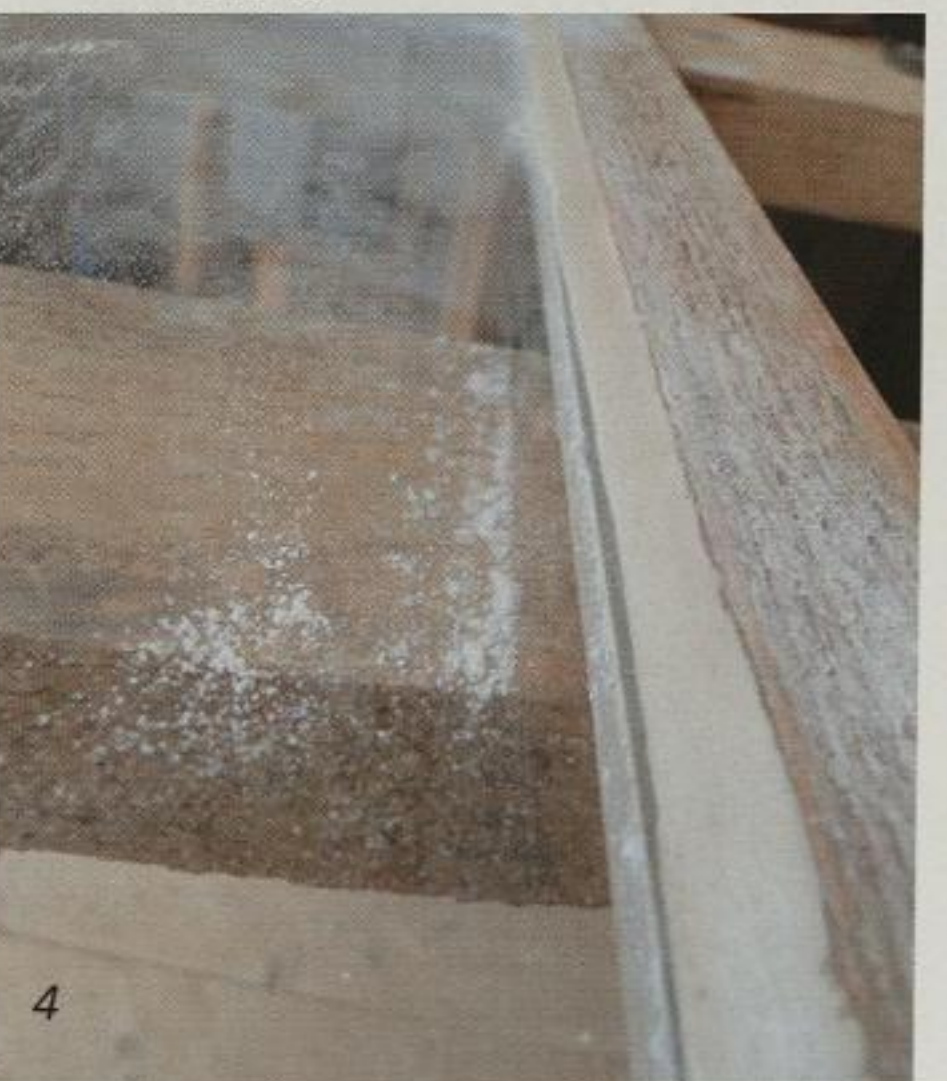
4. Fertig gezogene Kittfasse mit Bergkreide abgefeigt.

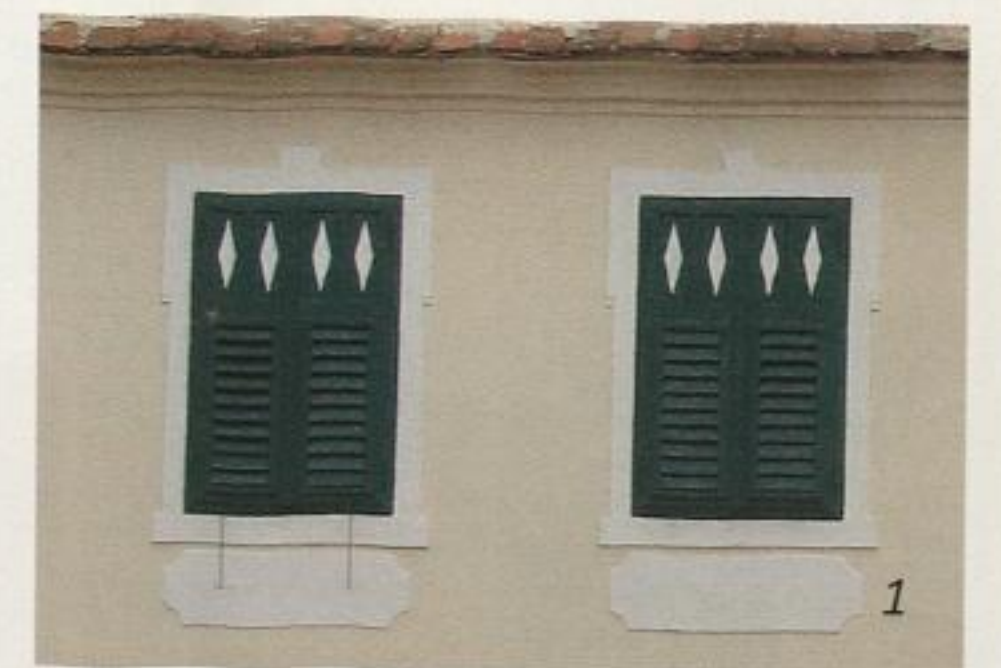
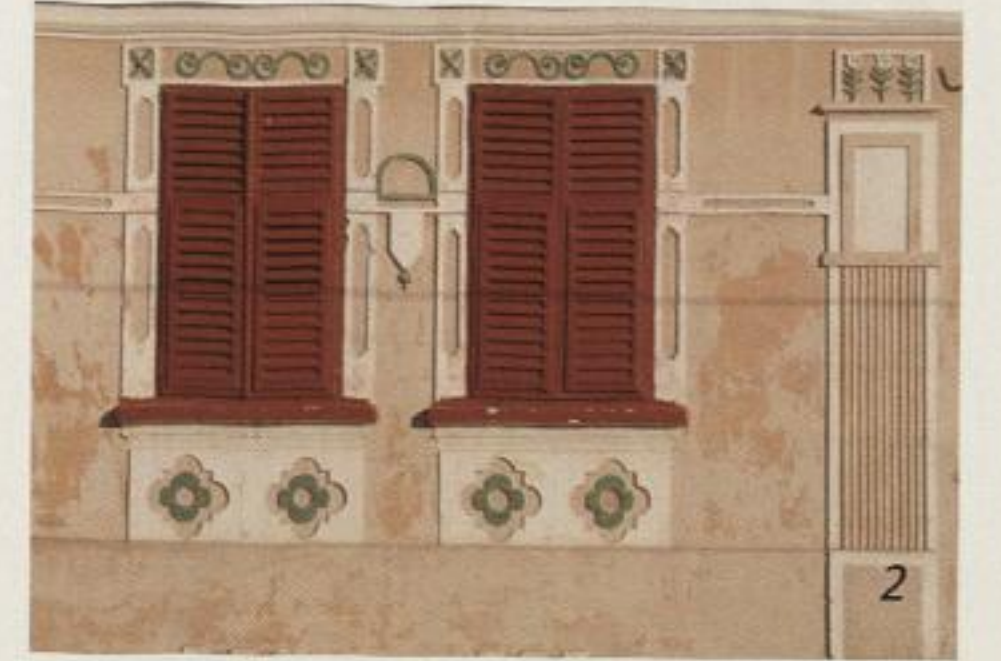
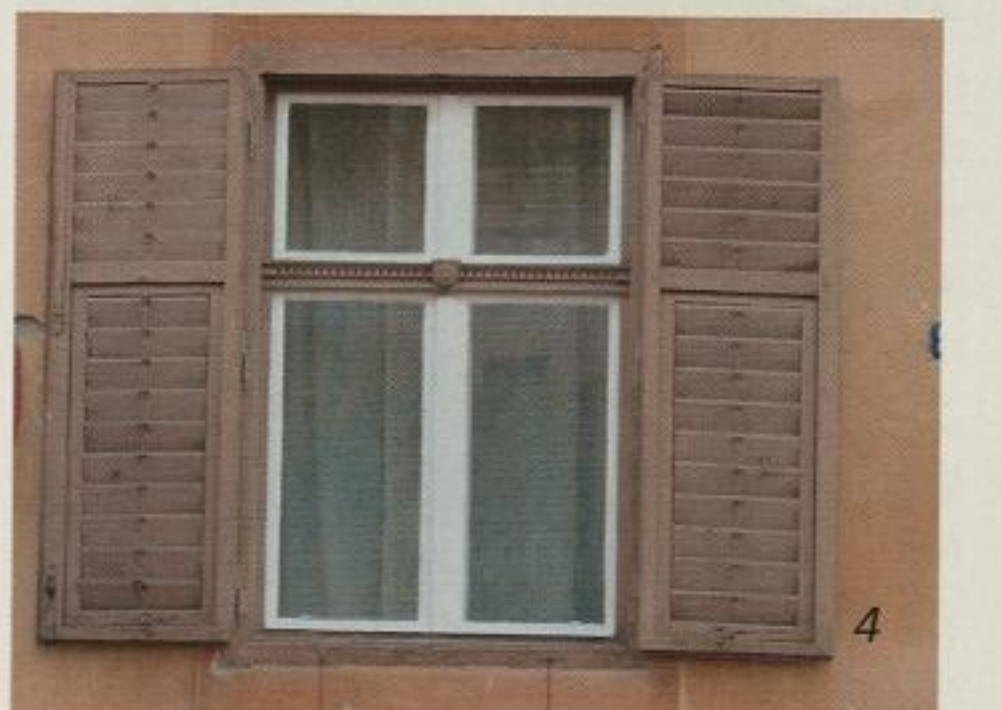
Neubeschichtung

1–4. Die Farbgebung der Fenster soll mit der Fassade abgestimmt sein. Auch hier sollen grelle und dunkle Farben vermieden und hellere, zurückhaltende Farbtöne komplementär zur Fassade gewählt werden.

4. Ein Absetzen der Flügelrahmen und bestimmter Details in Weiß oder in einer helleren Abmischung der Grundfarbe kann die Feinheit der Fenster betonen.

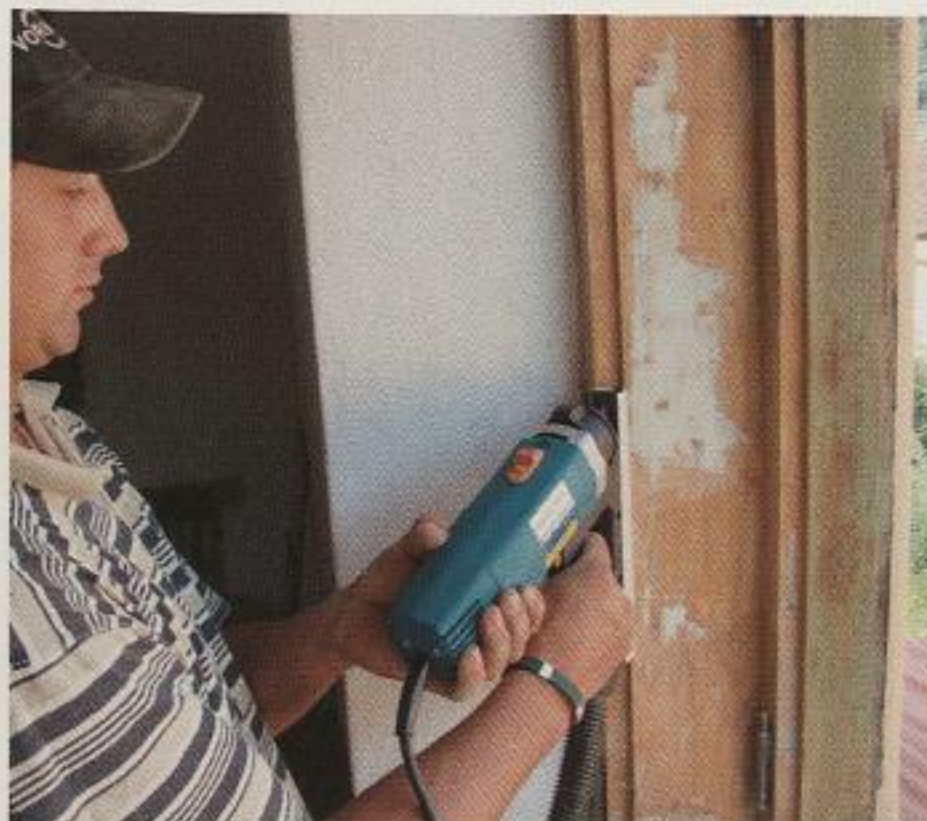
1. Die Nut für die Dichtung gem. Abb. 121.1. links wird mit einem Spezialgerät eingefräst,
2. Die Schlauchdichtung nach dem Schlussanstrich eingerollt.

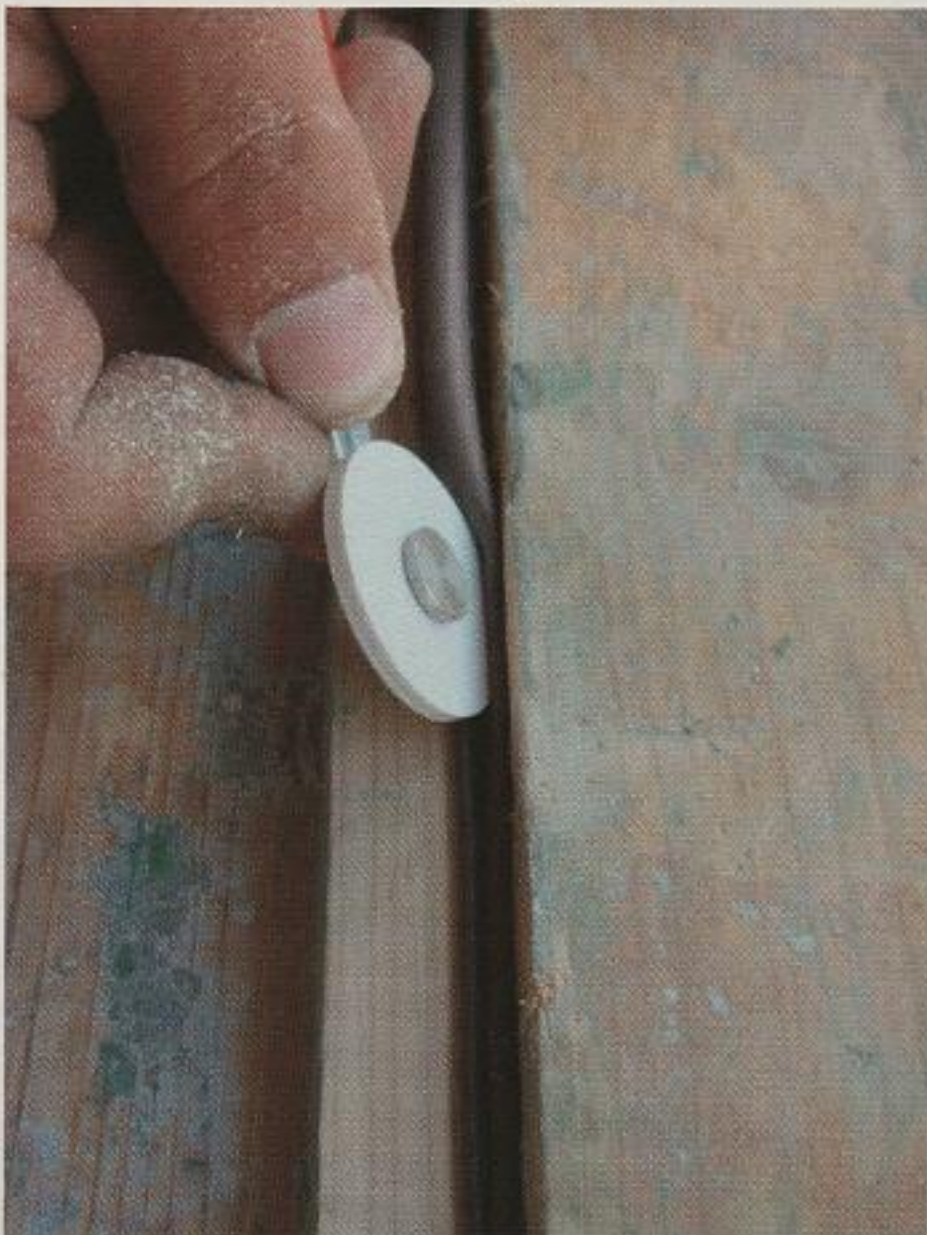
3. Aufgearbeitetes Fenster von 111.4: Reparierter Feststeller, Einzug einer Dichtung, Entfernen des Altanstrichs und Neubeschichtung.

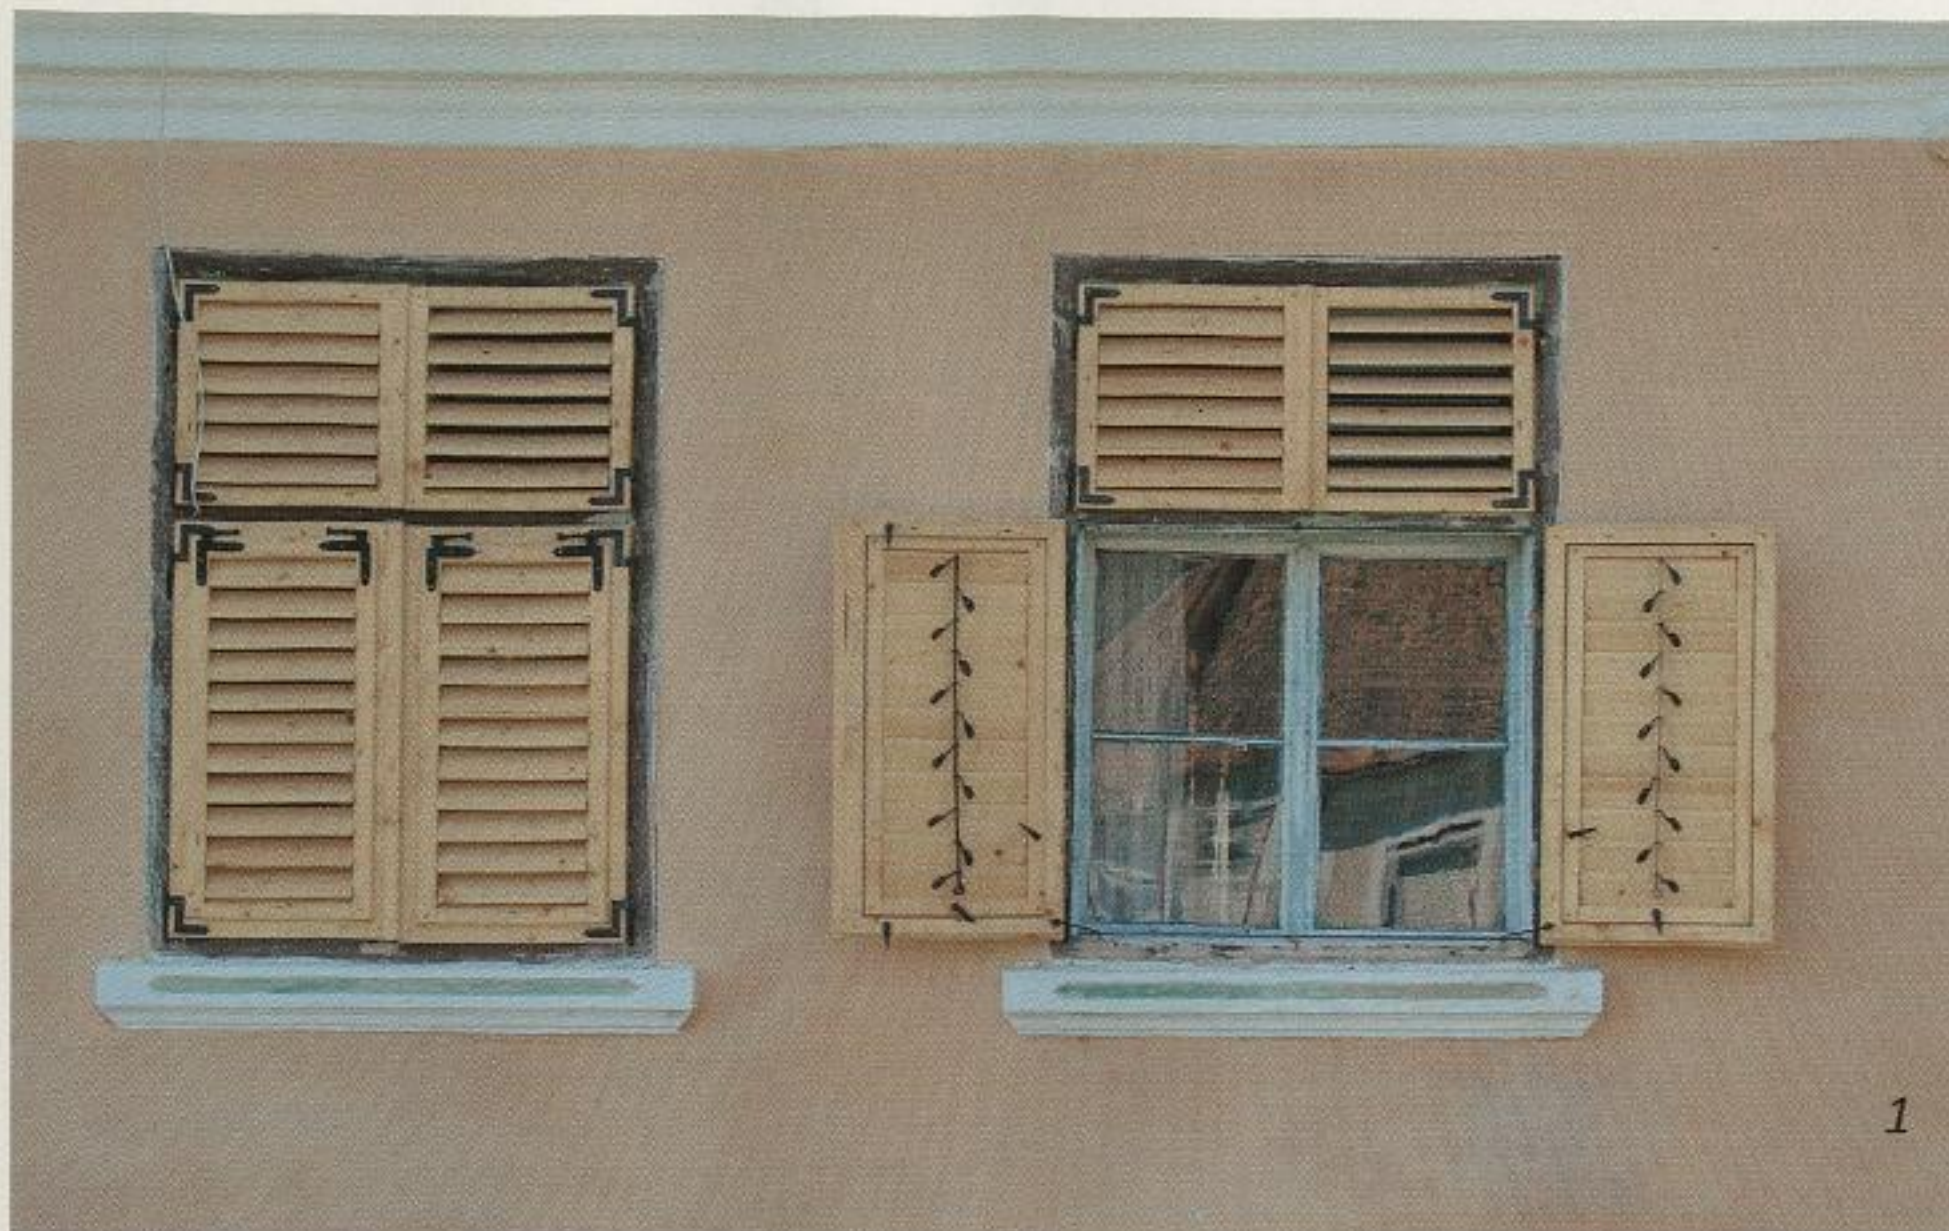
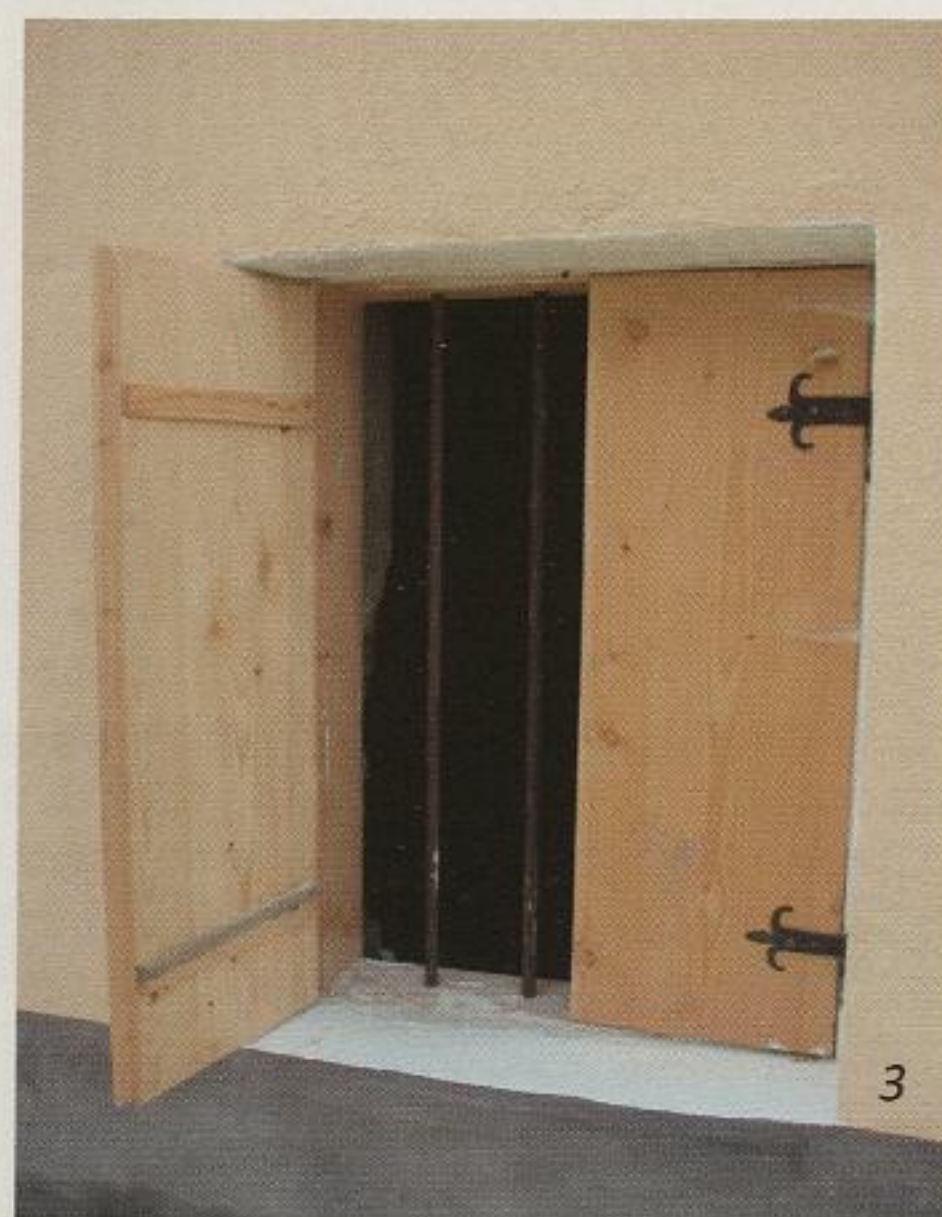
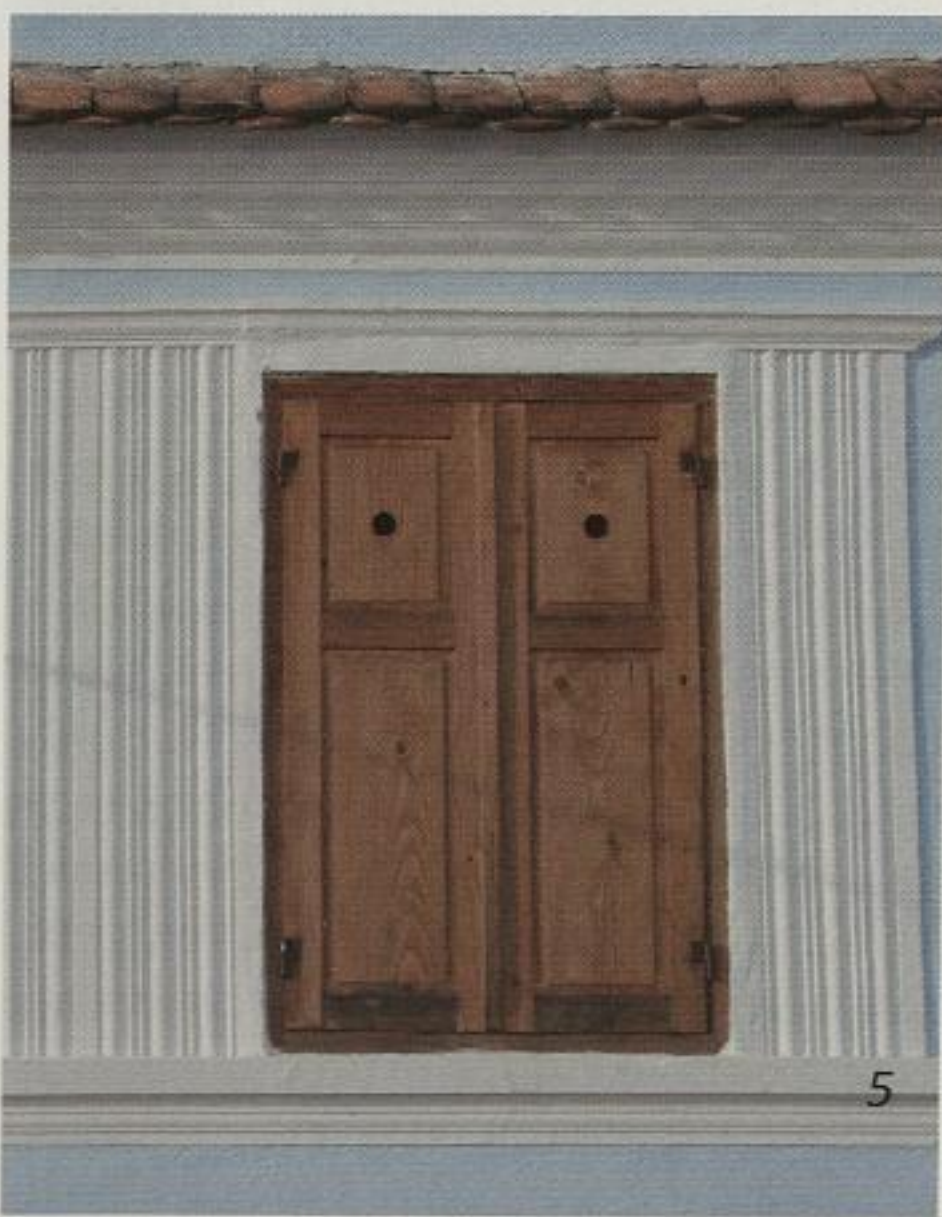
1.-3. Nachträglich ergänzte Fensterläden nach historischem Vorbild
3.-5. Verschiedene Ausführungen von Klappläden

Der Einbau von Fensterläden vor Kastenfenster. Mit dieser Maßnahme kann ein zusätzlicher Schutz für das Fenster oder auch gegen Einbruch hergestellt werden. Art, Form und Bauweise muss sich dann selbstverständlich an den vorhandenen Fenstern im Haus und in der Nachbarschaft orientieren.

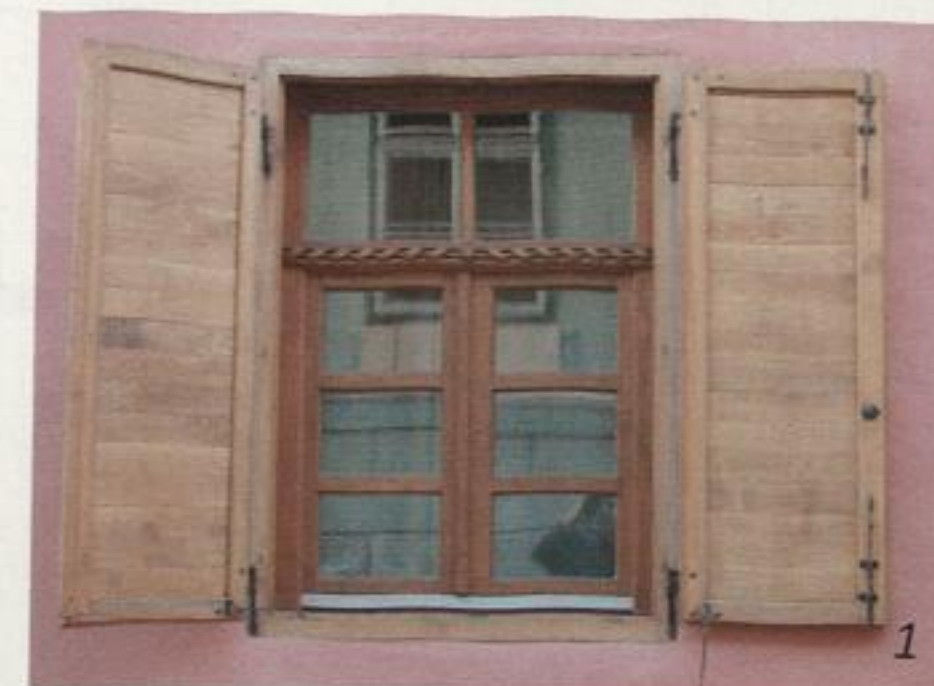
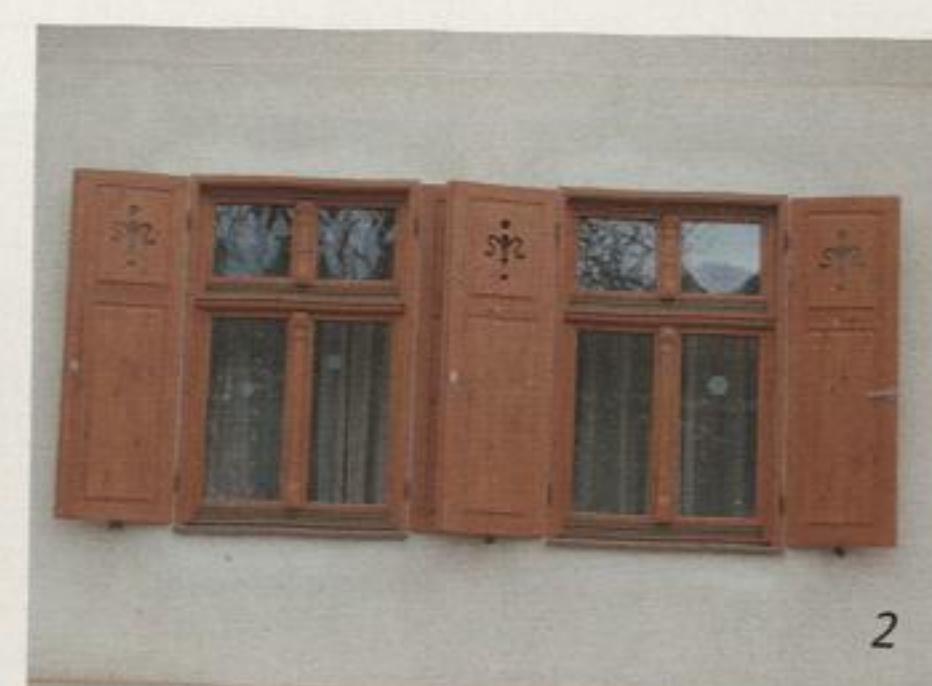
1.+2. Auch neue Isolierverglaste Holzfenster können sich in die Architektur einfügen. Die Profile sind aber immer deutlich stärker, was insbesondere den Sprossen einen vergleichsweise klobigen Eindruck verleiht.
